Aircraft Occurrence Summary Résumé d'accident ou incident d'aéronef

11 September 2003

TYPE: Hornet CF188798

LOCATION: Aalborg, Denmark

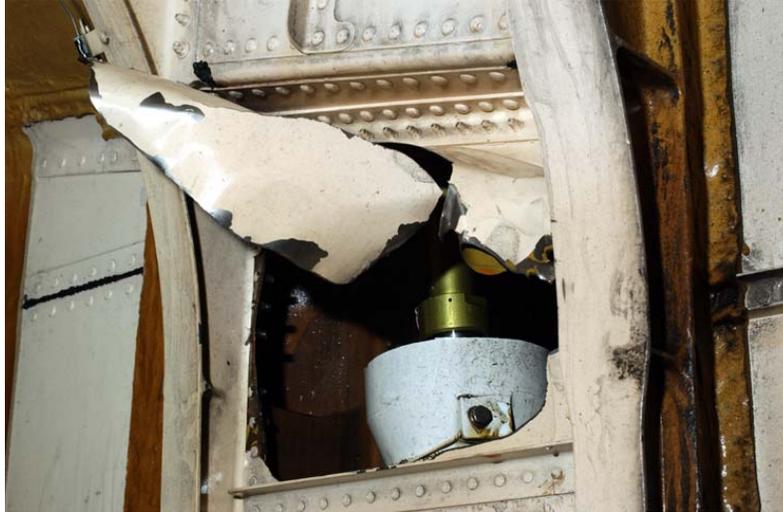
Once aware of the cart pressure the technician proceeded to open the air charge valve allowing nitrogen from the cart to fill the arrestor hook actuator. The technician saw the actuator gauge reach 600 PSIG (max pressure on gauge) and within one second the pressure accumulator of the hook actuator exploded due to a massive over-pressurization.

The aircraft suffered significant damage. Both technicians escaped without injury.

The aircraft suffered B category damage which included damage to both engines, critical former damage and the webs that form the protective firewall in the engine bay. The aircraft had been a candidate for the Incremental Modernization Program (IMP). The airframe is currently awaiting disposition.
